红原星城住宅小区项目-11#配套、住宅楼

水土保持设施验收报告

建设单位：南昌市兴达房地产开发有限公司

2023年12月

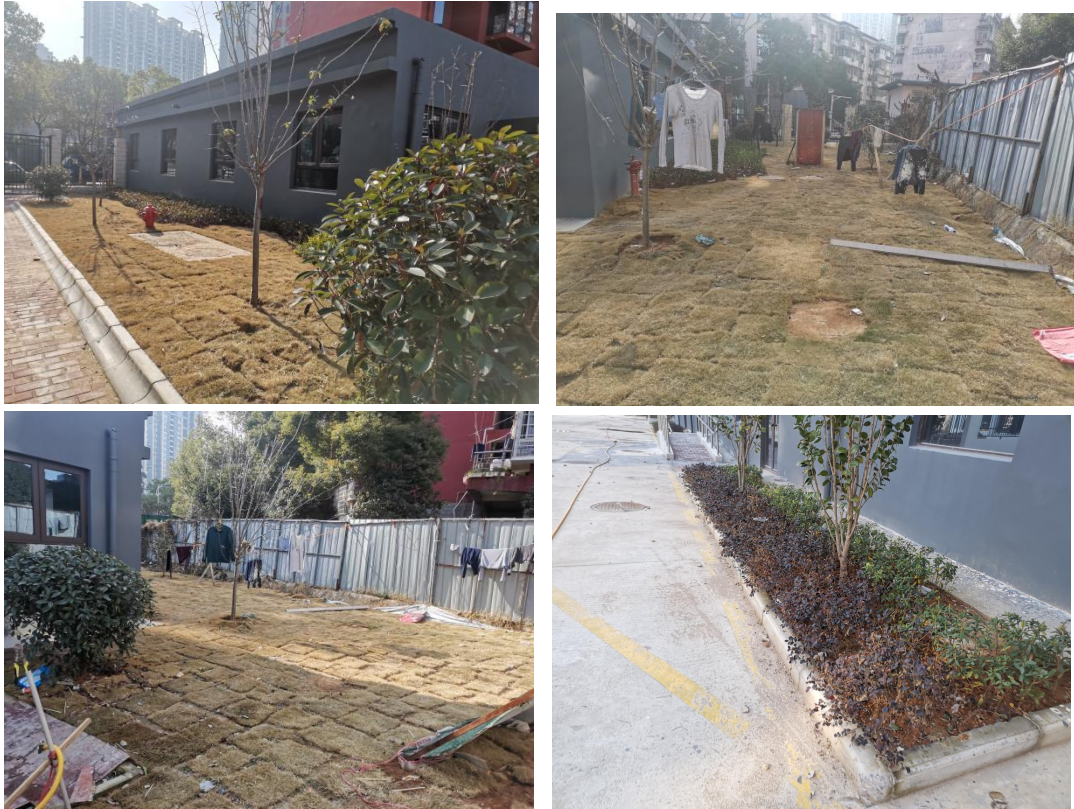
点片状植被	项目区裸露范围内进行景观绿化，植被覆盖率高，防护效果明显，林草质量符合规范要求；	优良
洗车槽	在施工出入口布设洗车槽，用来冲洗进车出来的泥沙，临时防护措施布局合理，尺寸规则，质量符合设计和规范要求；	合格
临时排水沟	施工过程中在项目区四周设置临时排水沟，临时排水沟出口接临时沉沙池，临时防护措施布局合理，尺寸规则，质量符合设计和规范要求；	合格
临时沉沙池	施工过程中在临时排水沟出口接临时沉沙池，临时防护措施布局合理，尺寸规则，质量符合设计和规范要求；	合格
撒播草籽	临时堆土区裸露范围内进行撒播草籽，防护效果明显，林草质量符合规范要求；	合格
苫布覆盖	施工过程中对裸露面进行苫布覆盖，临时防护措施布局合理，尺寸规则，质量符合设计和规范要求；	合格

园林绿化（2023 年 12 月）

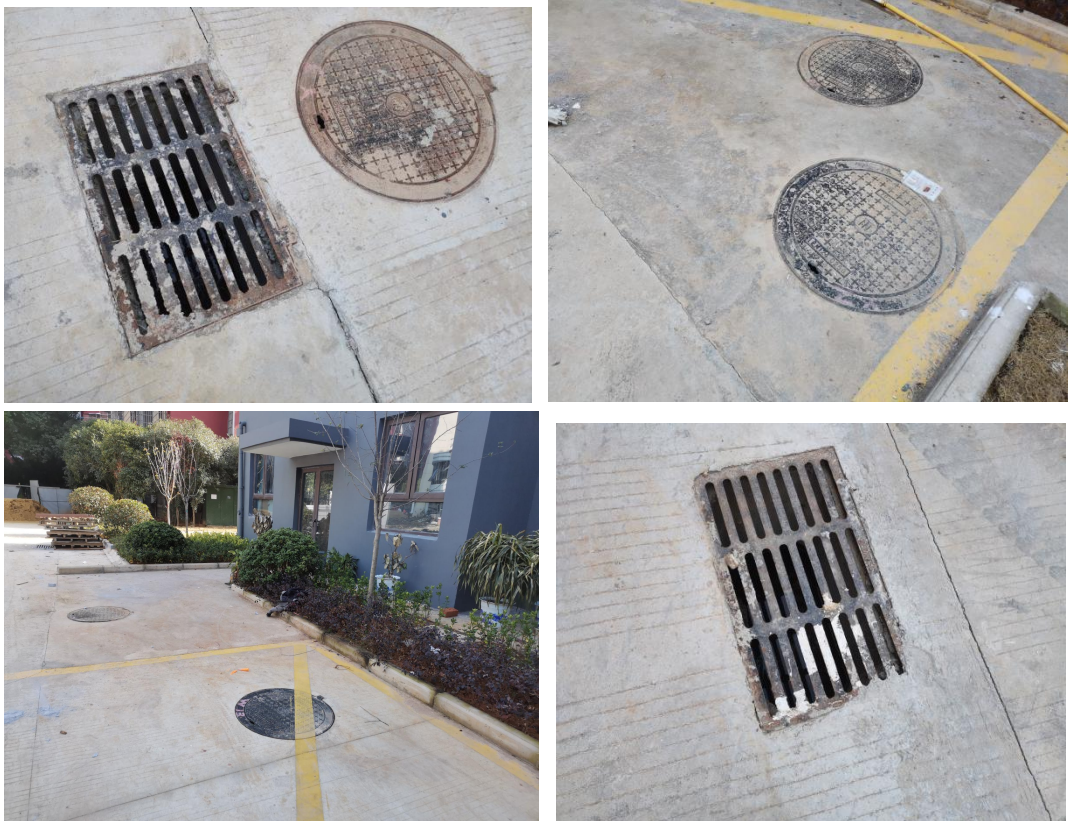
工程位置	工程名称	水土保持措施质量描述	外观质量状况
项目建设区	表土剥离	施工前对项目区可剥离表土区域进行表土剥离，用于后期绿化覆土，提高植被成活率，整体符合地形轮廓；	合格
	表土回填	施工结束后进行场地平整以表土回填覆盖表层，整体符合地形轮廓；	合格
	排洪导流设施	施工后期沿道路修建了雨水排水管线、雨水井、雨水口，管线布局合理，尺寸规则，质量符合设计和规范要求；	合格

雨水管网、雨水口、雨水井（2023 年 12 月）
